ملف رقم : 2017 / 8103 / 30362

## تقرير خبرة RAPPORT D'EXPERTISE

بناء على الأمر الصادر عن السيد نائب رئيس المحكمة التجارية الموقرة، والذي عينت بمقتضاه بأن أقوم بالمهمة المسندة إلي، وذلك قصد إجراء الخبرة على العقار ذي الرسم العقاري عدد 53/33640 الكائن بسيدي رحال.

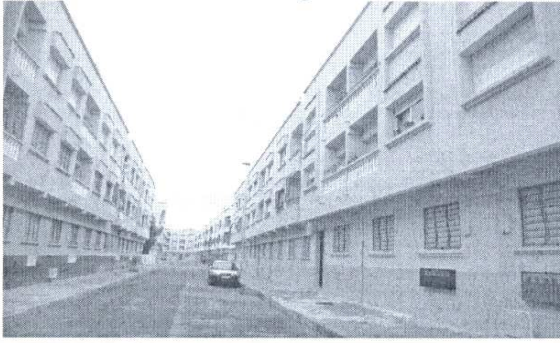
موقع العقار:

يوجد العقار بمنطقة سيدي رحال تجزئة الداوسي عمارة 113 الطابق الأول، وهو من الأحياء الحديثة داخل هذه المنطقة، تقطنه ساكنة من ذوي الدخل اللابأس به، الحالة العامة لموقع العقار لابأس بها، حيث يتواجد بموقع جغرافي أصبح يعرف نمو عمراني جد مهم، كما أن العمارة المتواجد بها العقار لا يقطنها أي ساكن، كما تبين لي من خلال المعاينة حيث أن لانترفون العمارة ككل تم إقلاعه من طرف الأغيار، وقد أخذت صور فوتوغرافية لتوضيح موقع العقار أمام أنظار المحكمة الموقرة.
